Puhaltimen huoltotyön kehittäminen

Opinnäytetyö
Toukokuu 2014
Kone- ja tuotantotekniikka
Modernit tuotantojärjestelmät

MYYYRYLÄINEN, VILLE:
The Fan Service Work Development

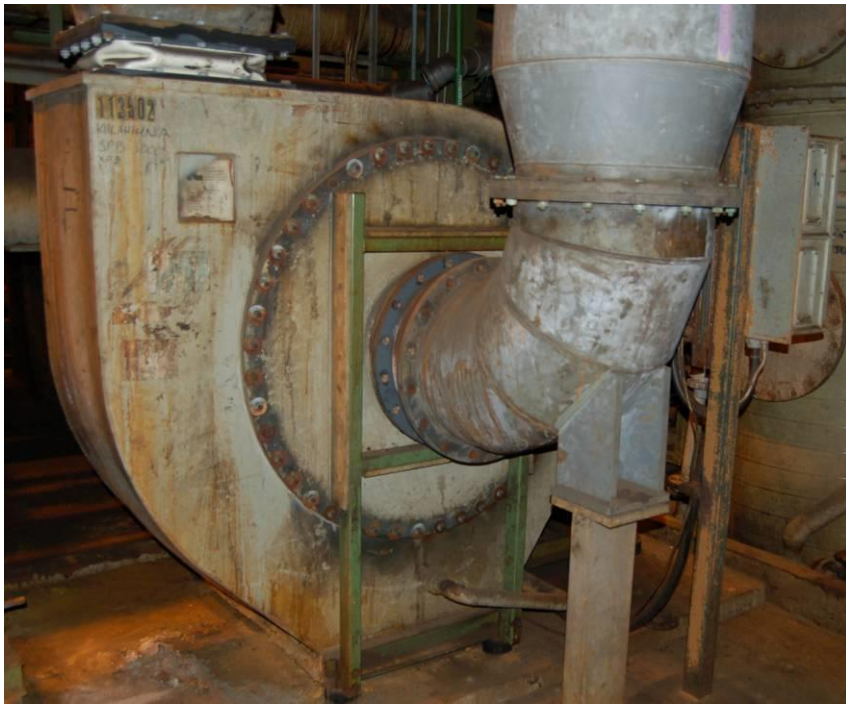
KUVIO 7. Toiminnassa oleva happohöyrypuhallin. (Ville Myyryläinen, 2012).

Kuviossa 7 on toiminnassa oleva happohöyrypuhallin. Juoksupyörän irrottamista varten on ensin poistettava puhaltimen etupuolella oleva ilmaputki sekä huuven etupuolen kanssi, jotta pyörään päästään käsiksi. Kuviossa 12 on 3D-muodossa oleva kuva tilanteesta, jossa kyseiset osat on poistettu.

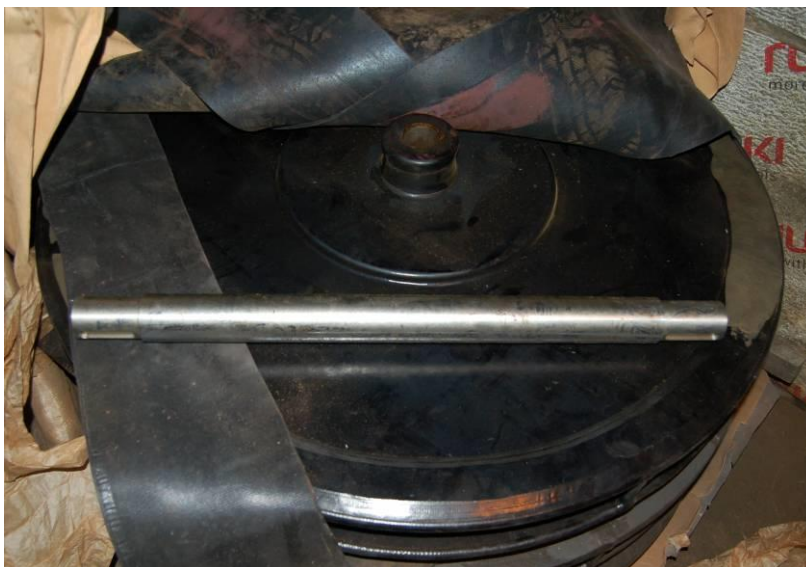
KUVIO 8. Happohöyrypuhaltimen juoksupyörä ja akseli. (Ville Myyryläinen, 2012).

Happohöyrypuhaltimen juoksupyörän irrotusprosessi on todettu haasteelliseksi. Noin 130 kg painava juoksupyörä on vaikea käsitellä, eikä siihen ole mahdollista saada suoraa nostoa johtuen kammiomaisesta puhallinkotelosta sekä vain hieman juoksupyörää suuremmasta huoltoaukosta.

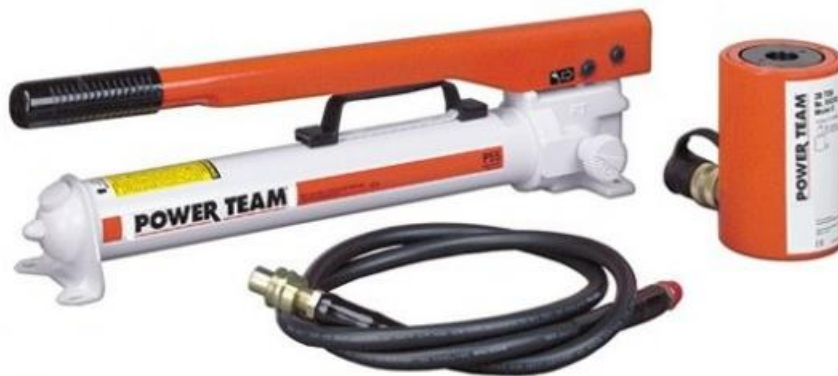
Kuvio 23. Esimerkki huoltohenkilöstön käyttämästä hydraulisesta tunkkijärjestelmästä. Kuvassa hydraulinen pullotunkki ja käsipumppu, valmistaja Power Team.

Kehdon pystysuuntainen liike on tarkoitus saada aikaan hydraulisella pullotunkilla ja käsipumpulla, joita Ruukin työkaluvarastossa on useita eri kokoja ja malleja (kuvio 23). Tunkki sijoitetaan sille varatulle paikalle laitteen rungon ja kehdon väliin (kuvio 24).

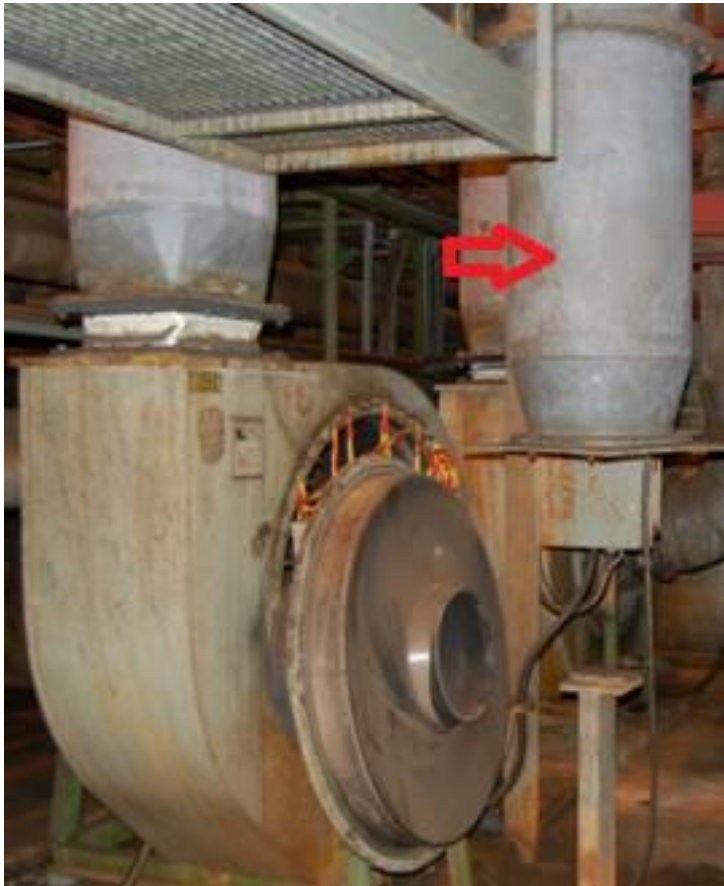
Kuvio 25. Poistoputken ylempi putki jää puhaltimen huoltoluukun eteen. (Ville Myyryläinen, 2013)

Ongelman ratkaisuksi ainoa keino on joko irrottaa koko putken ylempi osa, tai muuttaa putken laippaliitoksen paikkaa. Koko putken irrotuksessa ongelmana on liitoksen korkea sijainti. Tämän johdosta putkea ei voida irrottaa ilman lisätelineitä tai tukia. Laippaliitoksen siirtäminen taas aiheuttaa muutoksia itse putkistoon.

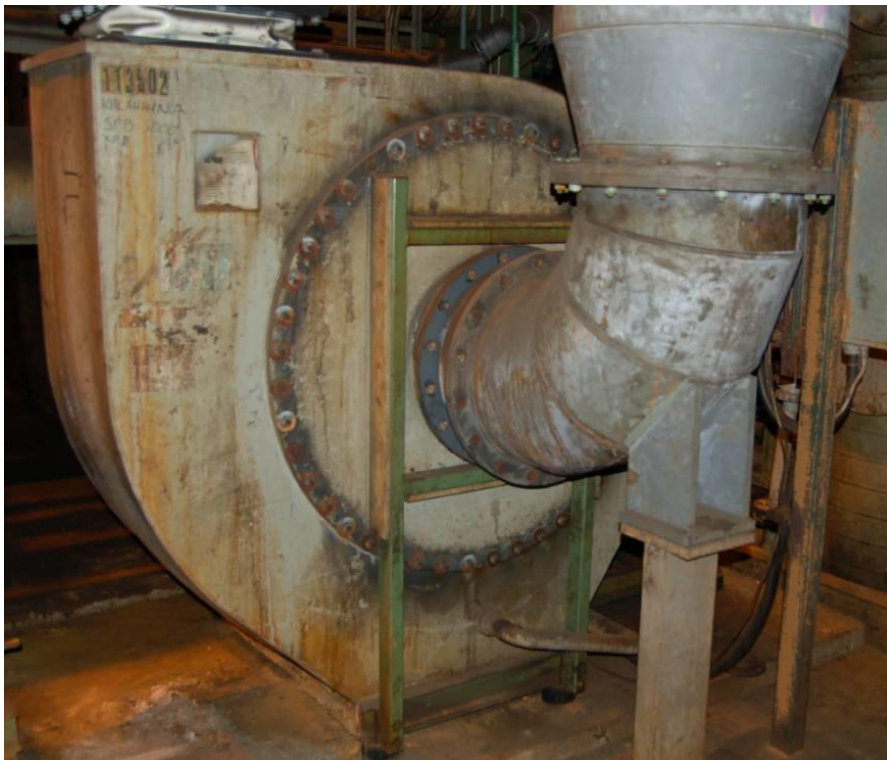
Kuvio 26. Laippaliitoksen sijainti puhaltimen ollessa kasattuna. (Ville Myyryläinen, 2013)

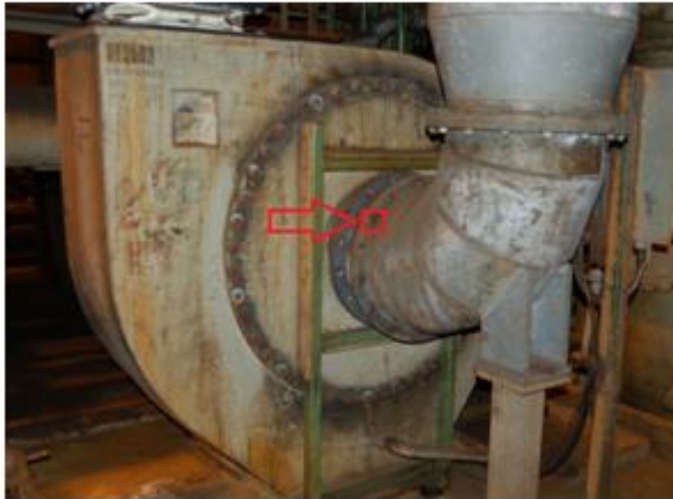
- 1) Irrota puhaltimen etupuolella olevan poistoputken kiinnitysruuvit (16kpl) putken ja puhaltimen etukannen välistä.

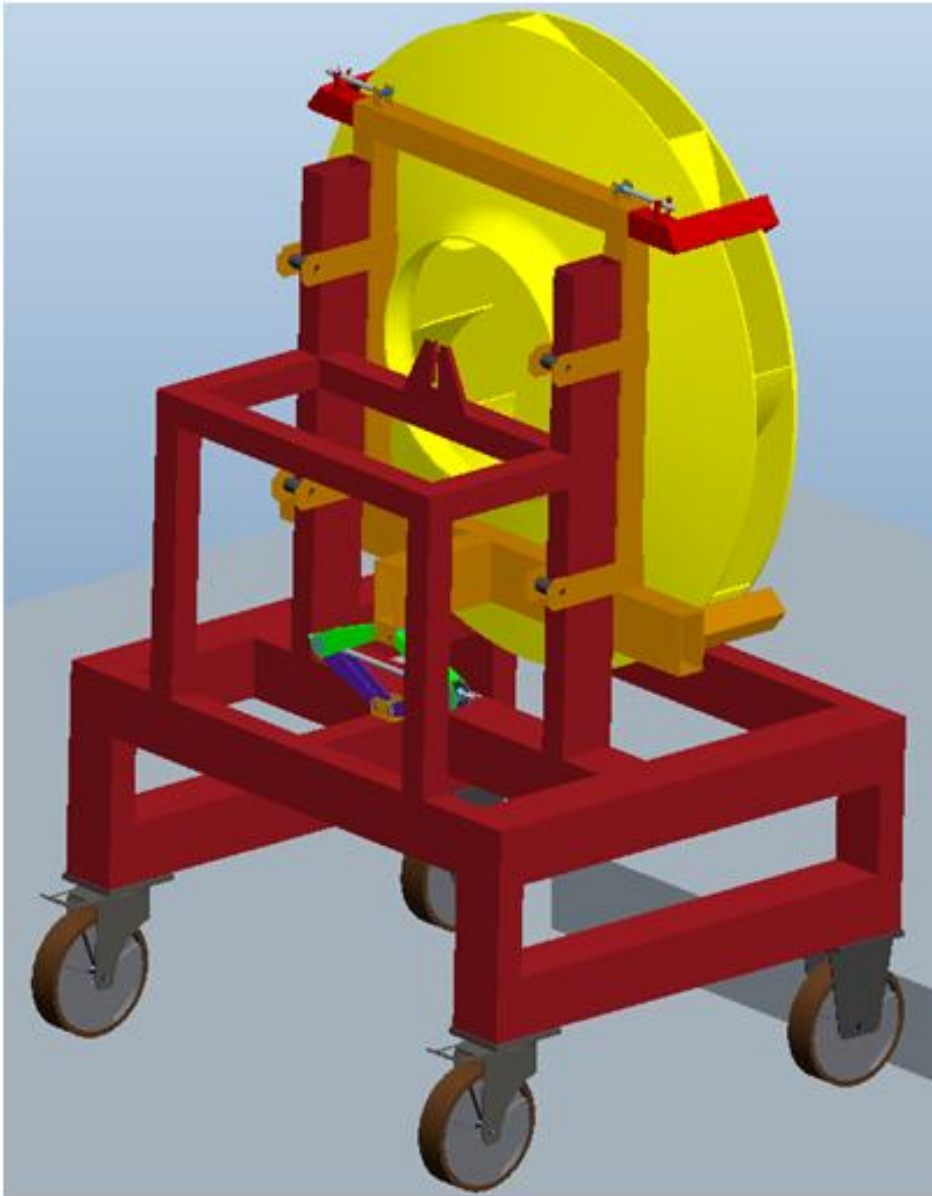
Vaihe 5. Ohjausakselin irrotus

- 1) Irrota ohjausakseli vaihtotelineen ja puhaltimen väliltä.
- 2) Vaihtoteline on juoksupyörineen tämän jälkeen valmis siirrettäväksi.
